## 改善箇所説明図

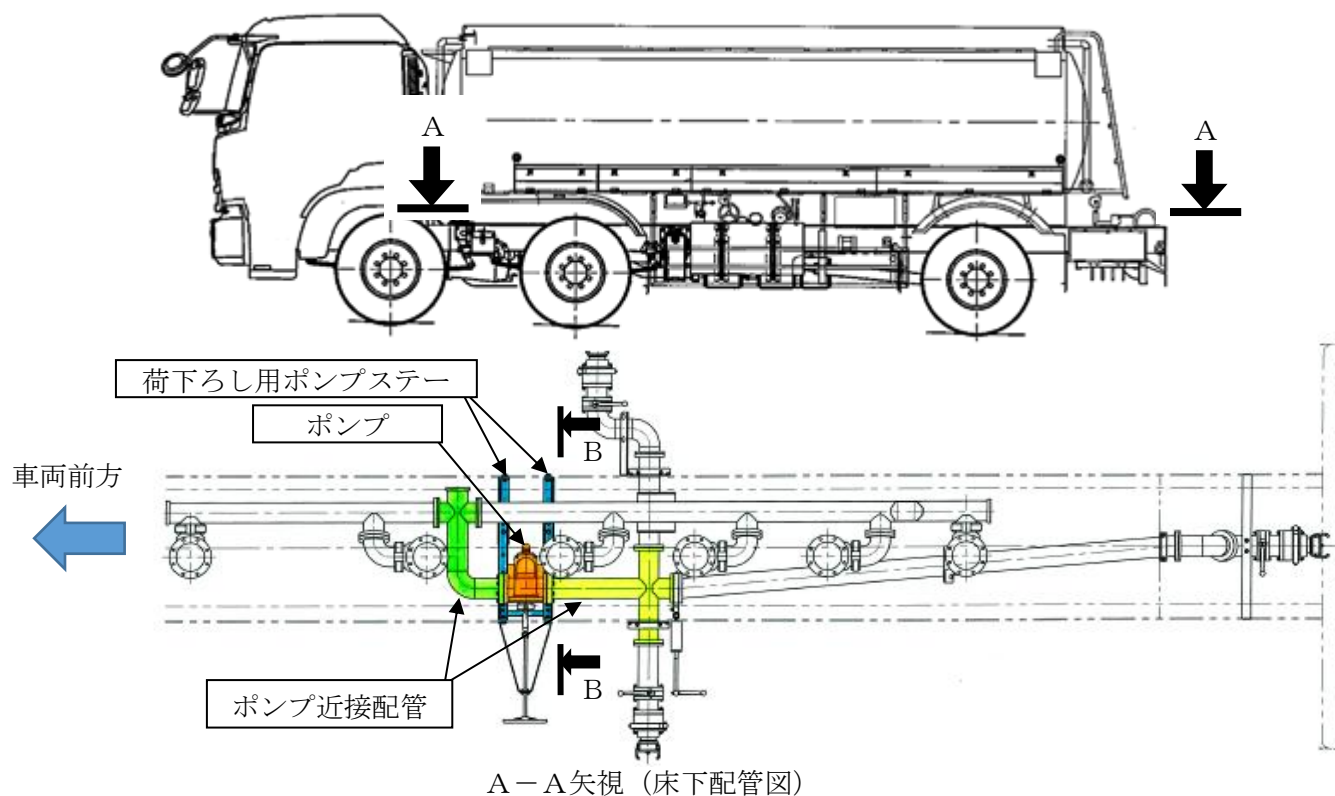
タンクローリーの床下配管において、荷下ろし用ポンプステーの剛性が不十分なため、走行負荷がポンプに作用した際、ポンプ近接配管のクロス部に過度の負荷が生じ、配管に亀裂が発生するものがある。そのため、そのまま使用し続けると、荷下ろし作業中に積載物が漏れ、最悪周囲に火種があった場合に地面へ滴下した積載物が発火して火災になるおそれがある。

荷下ろし用ポンプステーを対策品に交換する。また、ポンプ近接配管 2 本を新品に交換する。
